電波環境協議会による「医用テレメータの電波管理実践ガイド」（令和 7 年 6 月）について

# 医用テレメータの 電波管理実践ガイド

Practical guide for radio wave  
management of  
medical telemetry devices

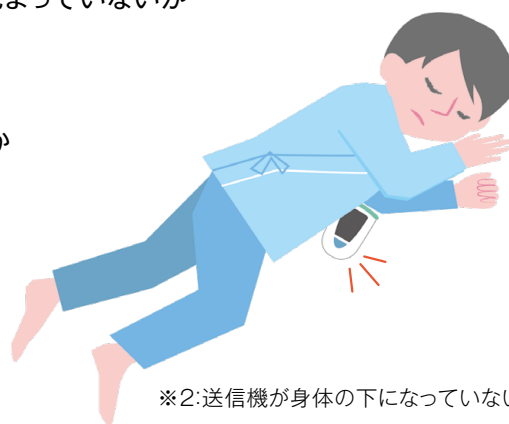
※2: 送信機が身体の下になっていないか

- ☐ 患者が使用しているチャンネルを確認する
- ☐ 患者の場所を確認する（在室かどうか）
- ☐ トイレに行っていないかなど
- ☐ 患者が電波の届きにくいところへ行っていないか  
（事前に不感エリアを把握している場合）
- ☐ 送信機の電源が入っているか
- ☐ 送信機の電池残量は十分か
- ☐ 送信機の表示が正常か
- ☐ アンテナとしてリード線を使用している場合、リード線が丸まっていないか※1
- ☐ 送信機、リード線が患者の身体の下になっていないか※2
- ☐ 送信機を交換して改善するか
- ☐ セントラルモニタのチャンネルは送信機と同じになっているか
